# Resultados preliminares en la inspección no destructiva por ultrasonido de soldaduras láser utilizando acoplamiento en seco

Se presentan resultados preliminares obtenidos en la inspección no destructiva de soldaduras láser en ensambles automotrices de láminas delgadas de acero. Se utilizaron técnicas de ultrasonido pulso-eco y onda guiada con transductores giratorios de acoplamiento acústico en seco para evaluar la sanidad de la unión. El tiempo de vuelo de las ondas de ultrasonido generadas y recibidas por el transductor presentan patrones de comportamiento que se correlacionan con el estado de la unión soldada, lo que permite definir criterios de aceptación/rechazo del componente. Se determinó que los patrones de comportamiento son altamente sensibles al posicionamiento y acoplamiento acústico del transductor sobre la trayectoria de la superficie inspeccionada, situación que influye en la confiabilidad del método. El proyecto de investigación es llevado a cabo en las instalaciones del Centro Nacional de Metrología.

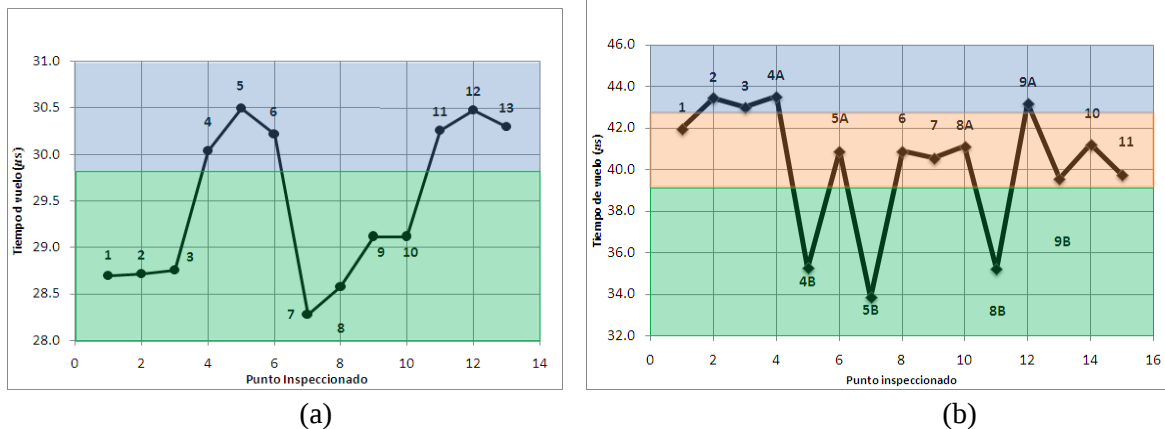
**Figura 4.** (a) Tiempo de vuelo para 13 puntos inspeccionados a lo largo de una pieza conformada por dos láminas de acero. (b) Tiempo de vuelo para 11 puntos inspeccionados a lo largo de un segmento de carrocería.

de la placa superior, ver Figura 2(a), por lo que se espera que aquellos puntos de medición localizados en segmentos con soldadura sin fallas, tengan un tiempo de vuelo mayor que aquellos puntos correspondientes a segmentos sin soldadura. Las ondas ultrasónicas en secciones con soldadura libres de fallas, serán reflejadas por el borde de la placa inferior recorriendo una trayectoria mayor que en puntos de secciones sin soldadura. En segmentos sin soldadura las ondas ultrasónicas serán reflejadas por el borde de la placa superior, recorriendo una trayectoria más corta; este comportamiento puede observarse en los tiempos de vuelo mostrados en la gráfica de la Figura 4(a).

En el caso del ensamble automotriz mostrado en la Figura 3(b), se midieron un total de 11 puntos. En este ensamble los bordes de ambas placas coinciden, por lo que se espera que puntos de medición en secciones con soldadura libre de fallas muestren tiempos de vuelo similares a los de puntos de medición en secciones sin soldadura. Los puntos de medición marcados en la Figura 4(b) con los números 1, 6, 7, 10 y 11 corresponden a secciones con soldadura, puntos de medición marcados con los números 2 y 3 corresponden a secciones sin soldadura, y puntos marcados con los números 4, 5, 8 y 9 corresponden a bordes de la soldadura. Puede observarse que los puntos con soldadura 6, 7, 10 y 11 tienen tiempos de vuelo ligeramente menores que los puntos 2 y 3 sin soldadura. Esto se debe a que en dichos puntos el borde del ensamble no tiene un acabado uniforme y presenta algunas muescas, ver Figura 5, por lo que las ondas ultrasónicas recorren una trayectoria más corta que en los puntos 2 y 3 donde el borde es uniforme.

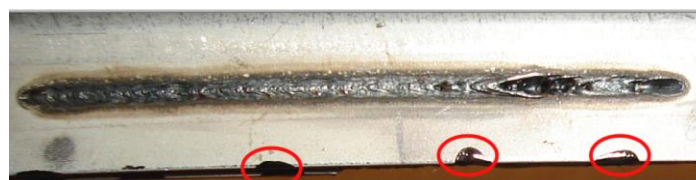
En los puntos de medición que corresponden a bordes de soldadura, puntos 4, 5, 8 y 9, solo parte del haz ultrasónico generado por el transductor cubre la soldadura. En cada uno de los bordes medidos es posible observar a simple vista que la soldadura presenta fallas (ver Figura 5), por lo que se registran dos tiempos de vuelo, etiquetados como A y B. El tiempo de vuelo A corresponde al tiempo de la reflexión de la parte del haz que se propaga hasta el borde del ensamble, mientras que el tiempo B corresponde al tiempo de la reflexión debida a una falla en la soldadura láser.

**Figura 5.** Segmento con soldadura del ensamble mostrado en la Figura 2(b), que muestra no uniformidades en el borde.
