SOLUCIÓN DE PROBLEMAS CON NIVEL MICROANALITICO PARA LA INDUSTRIA AUTOMOTRIZ

Herrera R ¹, Martinez F ², Salas J:A ²

Resumen: La evaluación química que se realiza de manera rutinaria en la industria automotriz utiliza técnicas de análisis espectrométricas, tales como el espectrómetro de emisión óptica. En esta técnica, el área de análisis es de aproximadamente 1 cm², el cual es considerado un análisis masivo y elemental. Pero las propiedades mecánicas de cualquier pieza tienen una estrecha relación con la morfología de las fases formadas y con el tamaño y distribución de ellas. Dichas fases se encuentran con nivel micrométrico en dimensión. Cualquier segregación de estas fases pasa desapercibido para las técnicas espectrométricas tradicionales indicadas. Desde esta perspectiva, el control de calidad de los productos de la industria automotriz se está dirigiendo al análisis químico de micro y nano-regiones, las cuales son difíciles de cuantificar con la infraestructura nacional actual. Se presenta el estudio de cuatro componentes, solicitados al Laboratorio de Análisis Superficial y Microanálisis del Centro Nacional de Metrología por parte de industrias de la rama automotriz.

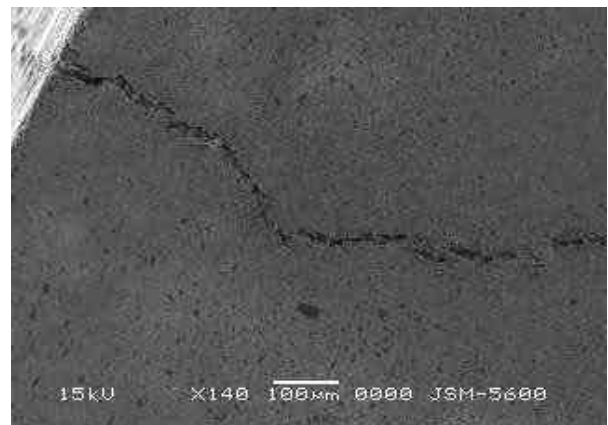
Este análisis fue de una pieza que se encontraba en la etapa de prueba de servicio. Como se puede observar en la fotomicrografía 1, el daño derivado de las condiciones extremas de temperatura a las que fue sometido el componente provocaron un severo agrietamiento en él. En primera instancia, nos interesa saber cuáles son las causas que provocaron el mal desempeño del componente y derivado de lo anterior proponer cambios en su procesamiento.

Fotomicrografía 1. Imagen de electrones secundarios de componente automotriz agrietado.

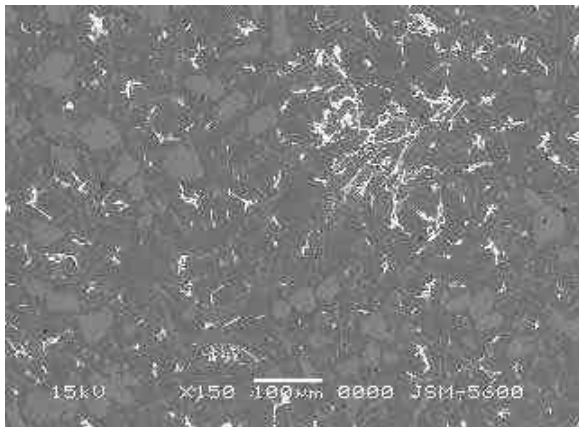
Al observar el material con ayuda del MBE/EDE en la fotomicrografía 2, podemos identificar cada una de las fases que constituyen el material y evaluar su distribución sobre toda la pieza. En este caso particular, se pueden distinguir cuatro fases de acuerdo a su color y forma. Si observamos las fases más claras nos damos cuenta que están segregadas en la parte superior derecha. Debido a que estas fases son de mayor dureza, provocan que en estas regiones se concentren muchos esfuerzos.

Fotomicrografía 2. Imagen de electrones secundarios de componente agrietado.

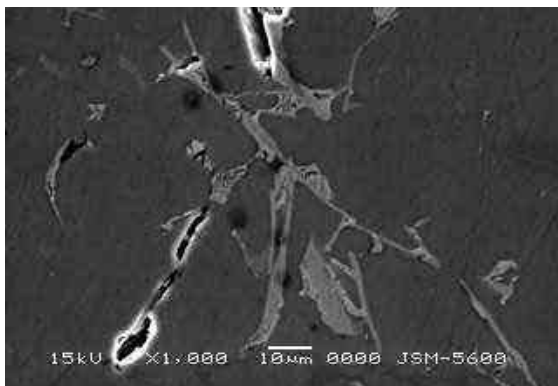
Si incrementamos la amplificación se pueden distinguir las fases duras con una mejor resolución y además se observan microgrietas aledañas a ella, las cuales siguen la orientación de estas fases.

Fotomicrografía 3. Imagen de electrones secundarios de las fases duras en componente agrietado.

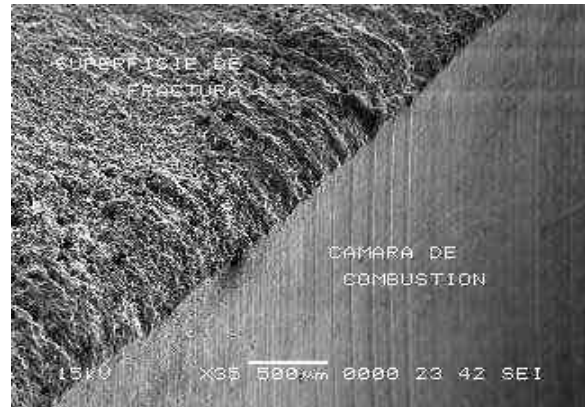
El resultado final de estos defectos es la fractura total del componente como se puede observar en la fotomicrografía 4.

Fotomicrografía 4. Imagen de electrones secundarios de componente automotriz fracturado.

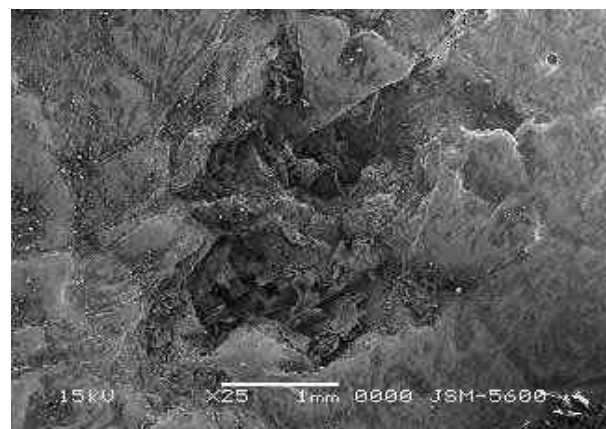
En algunas ocasiones los componentes arrastran residuos del proceso de fundición, como se pueden ser las escorias. Es bien conocido que estos residuos son generadores de esfuerzos y que al momento en que el componente es sometido a esfuerzos mecánicos existe una probabilidad muy alta de que se generen grietas y fracturas.

Fotomicrografía 5. Imagen de electrones secundarios de defecto en pieza automotriz. Al analizar con el MBE/EDE se determina que son residuos de escoria del proceso de fundición.

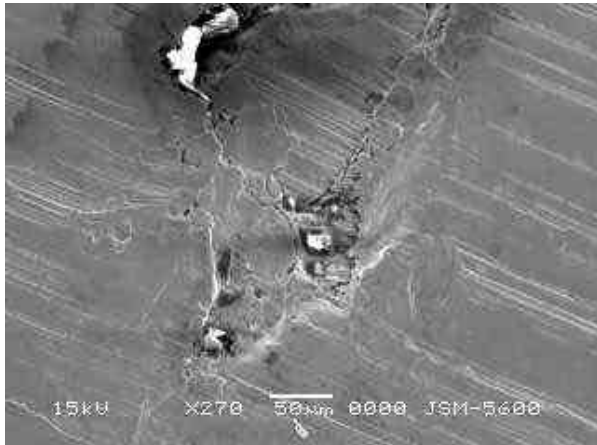
En este caso la pieza fue sometida a un proceso de deformación en frío y posteriormente se maquinó hasta su apariencia final. Se empezaron a observar desgarramientos durante el maquinado y en algunos se presentó un agrietamiento total del componente durante las pruebas de servicio. La fotomicrografía 6 presenta estos desgarramientos.

Fotomicrografía 6. Imagen de electrones secundarios de desgarramiento presentado en pieza automotriz.

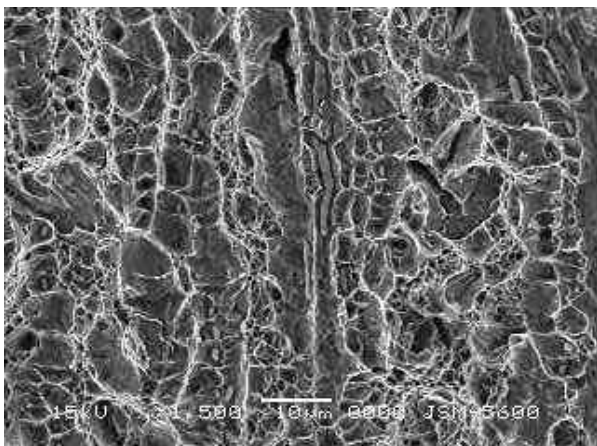
Cuando se analizaron las superficies de fractura nos encontramos con una alineación de fases suaves en dirección a las líneas de flujo del material durante la etapa de deformación. Esto promovió la fractura total del componente de manera severa.

Fotomicrografía 7. Imagen de electrones secundarios de superficie de fractura en componente automotriz.

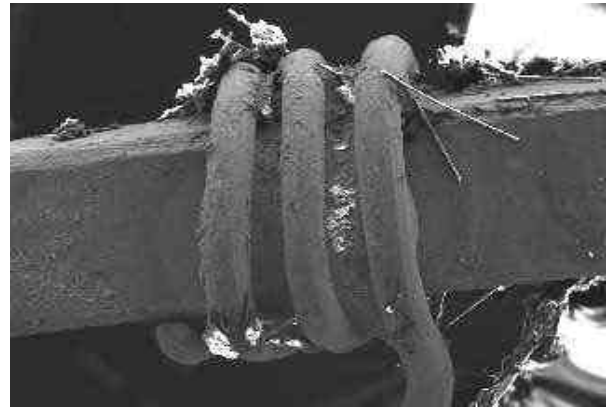
La fotomicrografía 8 nos presenta el componente de este último caso. Este componente electrónico presentó una falla de contacto entre los pines y los cables de Cu. Al observar con el MBE se detectó la presencia de residuos de etapas previas al ensamble.

Fotomicrografía 8. Imagen de electrones secundarios de componente electrónico para la industria automotriz.
