# Resultados preliminares en la inspección no destructiva por ultrasonido de soldaduras láser utilizando acoplamiento en seco

Se presentan resultados preliminares obtenidos en la inspección no destructiva de soldaduras láser en ensambles automotrices de láminas delgadas de acero. Se utilizaron técnicas de ultrasonido pulso-eco y onda guiada con transductores giratorios de acoplamiento acústico en seco para evaluar la sanidad de la unión. El tiempo de vuelo de las ondas de ultrasonido generadas y recibidas por el transductor presentan patrones de comportamiento que se correlacionan con el estado de la unión soldada, lo que permite definir criterios de aceptación/rechazo del componente. Se determinó que los patrones de comportamiento son altamente sensibles al posicionamiento y acoplamiento acústico del transductor sobre la trayectoria de la superficie inspeccionada, situación que influye en la confiabilidad del método. El proyecto de investigación es llevado a cabo en las instalaciones del Centro Nacional de Metrología.

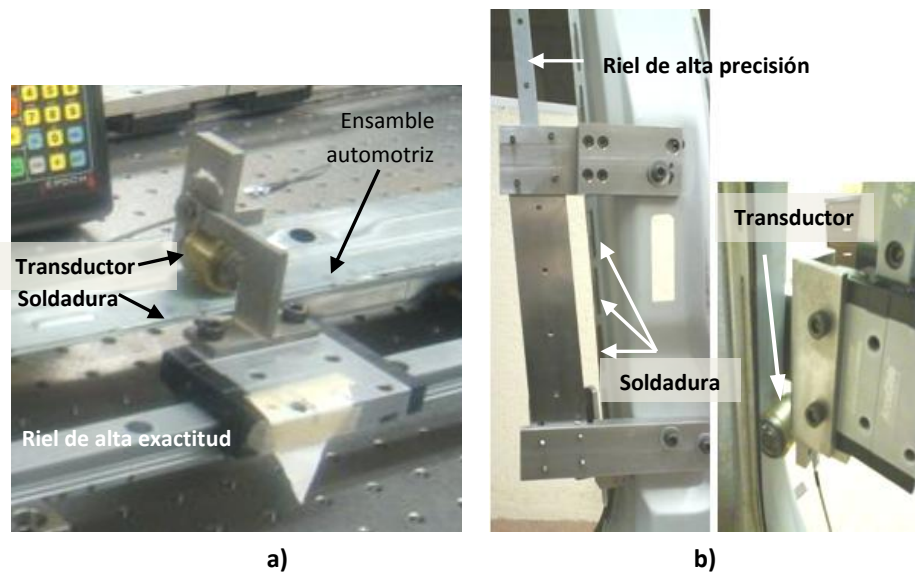
En el ensamble mostrado en la Figura 3(a), se seleccionaron un total de 13 puntos de medición; en tanto que para el ensamble de la Figura 3(b) se seleccionaron un total de 11 puntos de medición. En la Figura 4(a) se muestra una gráfica del tiempo de vuelo registrado en cada punto de medición del ensamble correspondiente a la Figura 3(a). Los puntos marcados con los números 4, 5, 6, 11, 12 y 13, corresponden a puntos en segmentos con soldadura, y los puntos restantes marcados con los números 1, 2, 3, 7, 8, 9 y 10 corresponden a segmentos sin soldadura. En este ensamble la placa inferior sobresale aproximadamente 2 mm

**Figura 3.** Montaje de transductor giratorio de acoplamiento en seco para los ensambles inspeccionados. En (a) el ensamble y el riel se fijaron a una mesa óptica; en (b) el riel se sujetó con un par de brazos fijos al ensamble.

En el caso del ensamble automotriz mostrado en la Figura 3(b), se midieron un total de 11 puntos. En este ensamble los bordes de ambas placas coinciden, por lo que se espera que puntos de medición en secciones con soldadura libre de fallas muestren tiempos de vuelo similares a los de puntos de medición en secciones sin soldadura. Los puntos de medición marcados en la Figura 4(b) con los números 1, 6, 7, 10 y 11 corresponden a secciones con soldadura, puntos de medición marcados con los números 2 y 3 corresponden a secciones sin soldadura, y puntos marcados con los números 4, 5, 8 y 9 corresponden a bordes de la soldadura. Puede observarse que los puntos con soldadura 6, 7, 10 y 11 tienen tiempos de vuelo ligeramente menores que los puntos 2 y 3 sin soldadura. Esto se debe a que en dichos puntos el borde del ensamble no tiene un acabado uniforme y presenta algunas muescas, ver Figura 5, por lo que las ondas ultrasónicas recorren una trayectoria más corta que en los puntos 2 y 3 donde el borde es uniforme.
